Il restauro di due sarcofagi ellenistici nell'*antiquarium* del Balık Pazarı

di Axel Nielsen

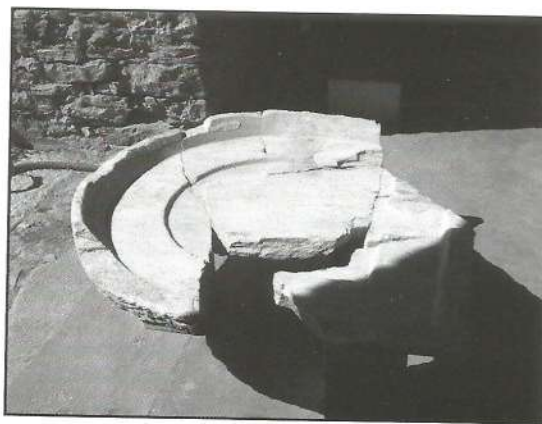
Mensa della chiesa di età lascaride

Nell'ambito dei restauri effettuati dalla Missione nell'anno 2006, sono stati portati a termine diversi interventi sul materiale lapideo: sarcofagi ellenistici, una mensa della chiesa di età lascaride, piccole ricostruzioni e incollaggi di frammenti.

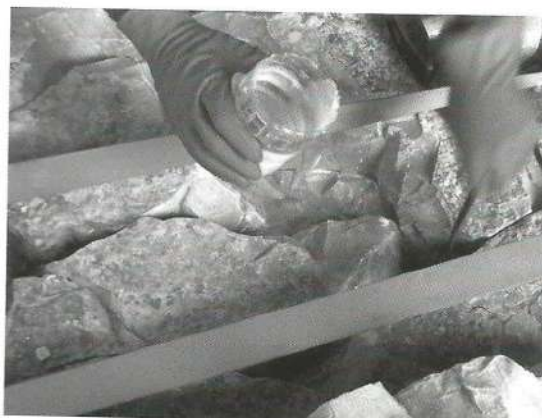
1. I frammenti del primo sarcofago montati 'a secco'

I frammenti del primo sarcofago (280 in totale), numerati in un precedente intervento di ricomposizione e mappatura, sono stati lavati in acqua corrente adoperando spazzolini di setole morbide e successivamente montati 'a secco' (fig. 1). Si è proceduto quindi a una completa ricostruzione del sarcofago: in questo modo, è stato possibile stabilire l'ordine corretto degli incollaggi e trovare altri incastri.

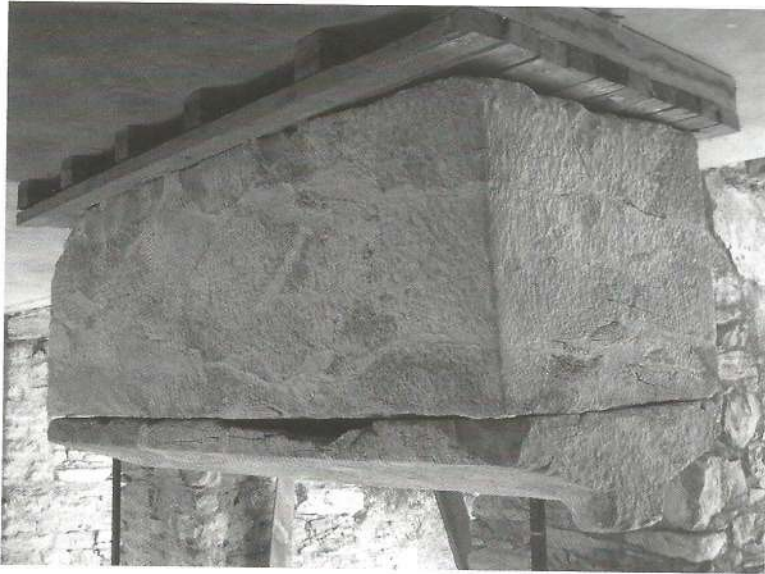
4. Il primo sarcofago a restauro ultimato

Larmonia cromatica è stata raggiunta stendendo un velo di colori naturali (terre) diluiti con acqua di calce (fig. 4). I numeri che erano serviti per segnare i frammenti sono stati cancellati con una quantità di sabbia, è diventato un buona malta da riempimento e da stuccatura.

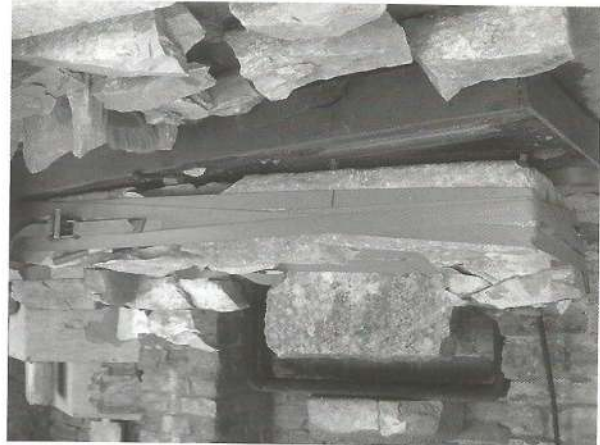
3. Ricomposizione dei frammenti della base del primo sarcofago

La situazione è stata risolta quest'anno con l'impiego di apposite fasce di nylon che, mediante un sistema di leve con avvolgimento interno, permettono di esercitare una fortissima tensione. Con questo punto di contatto (fig. 3). L'impiego costante di morsetti metallici e sergenti ha permesso di ottenere giunti abbastanza buoni, soprattutto tenendo conto del fatto che gli spesso-rti aumentano col sommarci degli incollaggi e di conseguenza anche gli errori o difetti finali.

Alcuni problemi si sono presentati quando i pezzi da mettere a contatto erano pesanti e ingombranti. In particolare, nel caso di due grandi frammenti della base, che dovevano essere avvicinati e pressati, i mezzi a disposizione (cerchiature eseguite con corde e torsione a mulinello) delle stesse, mediante l'inserimento di una barra di ferro) e l'aiuto dei numerosi operai si sono rivelati del tutto inadeguati: le corde hanno infatti ceduto prima che i blocchi avessero raggiunto la corretta posizione. L'entusiasmo e la vivacità dimostrati dal gruppo di lavoro 'pro sarcofago' merita un ricordo particolare.

Fortunatamente i punti di contatto erano pressoché perfetti e pertanto i giunti sono aumentati di poco, permettendo di ottenere un risultato abbastanza soddisfacente.
